ACONDICIONAMIENTO DE CASETAS DE AUTOMATISMOS DE COMPUERTAS DE LA CH FLIX

Situación: Flix, Tarragona
 Cliente: Endesa

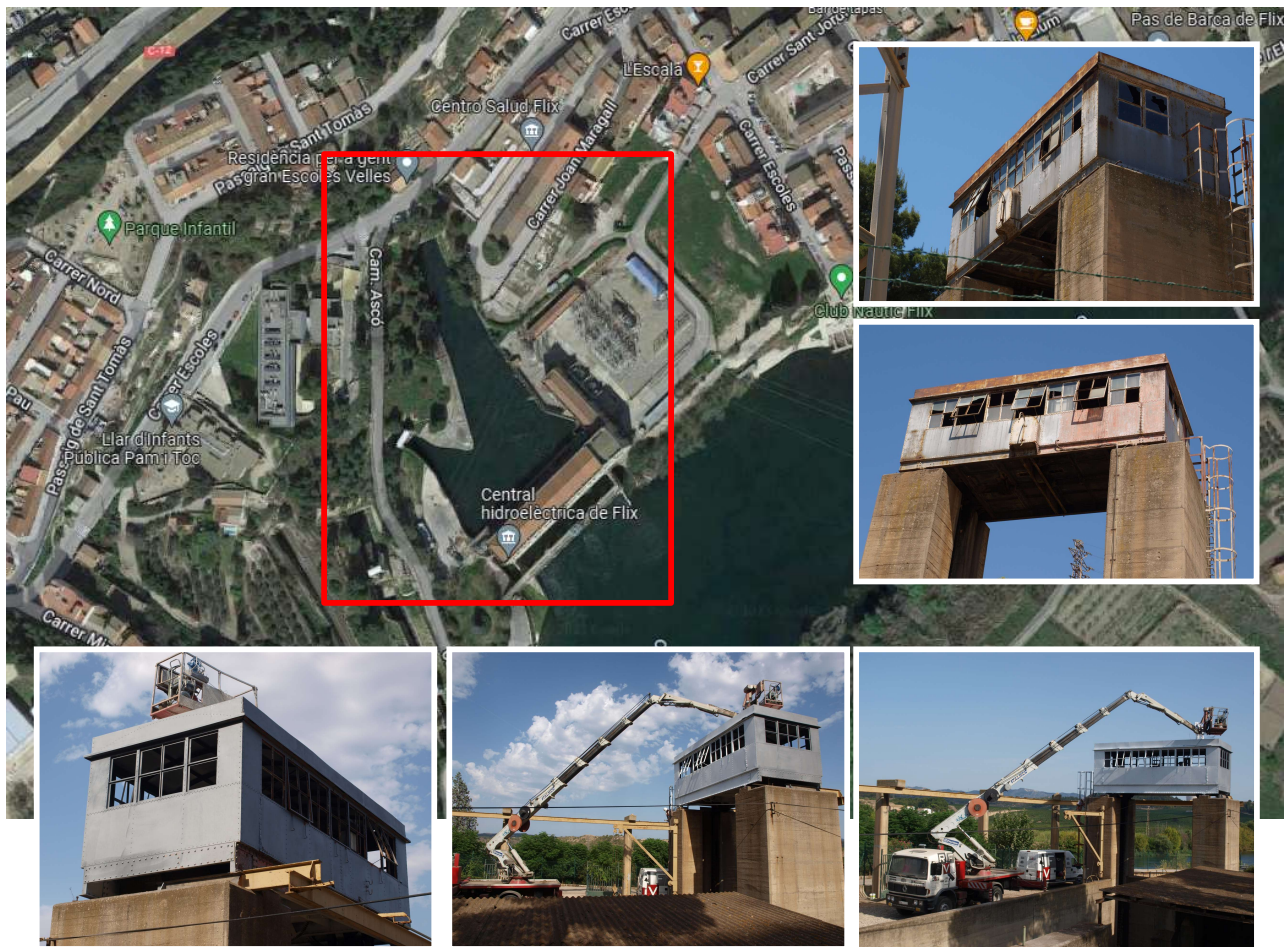
Procesos patológicos: las casetas presentaban procesos evidentes de corrosión por acción del agua y los agentes ambientales.

Se procedió a la limpieza con agua a presión a 250 bar para eliminar la suciedad, incrustaciones y desconchones de pintura y oxido.

Reparación de roturas y agujeros de la chapa del techo, realizando parches de chapa galvanizada con SiKaflex o malla de fibra de vidrio con masilla.

- una capa de imprimación epoxy poliamida de capa gruesa y elevada resistencia química e inmersión en agua;
- Dos capas de poliuretano alifático de dos componentes, de gran dureza y resistencia a la humedad abrasión por agentes atmosféricos.
