SANEADO E IMPERMEABILIZACIÓN DE REACTOR BIOLÓGICO DE SEVA

Situación: Seva, Barcelona
 Cliente: Retineo (obras para Consell Comarcal d'Osona)

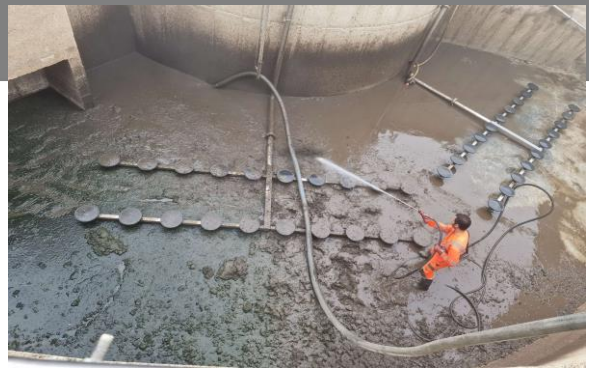
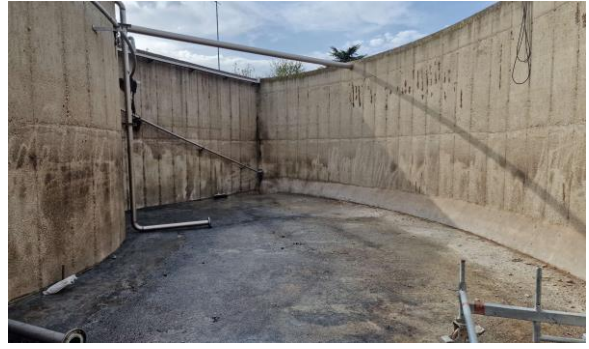
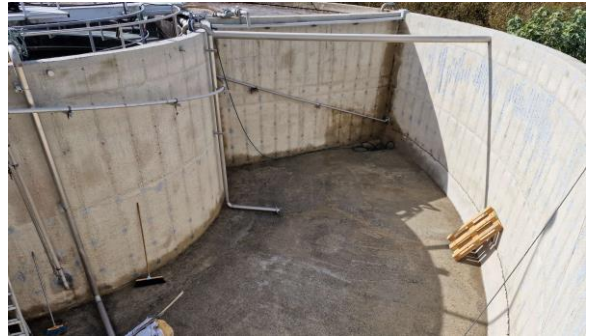
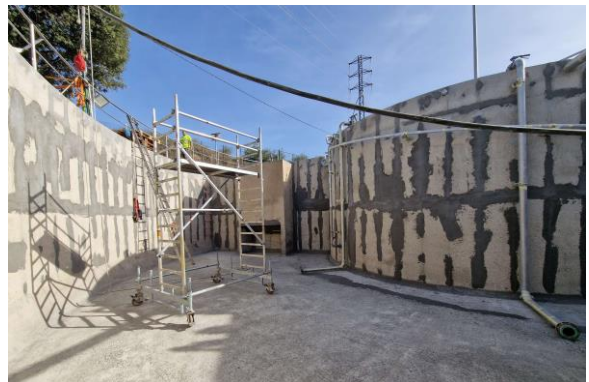
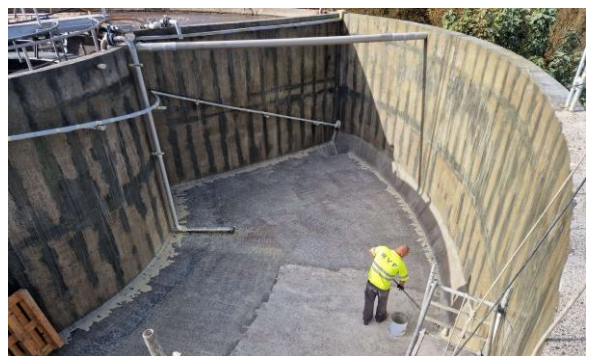
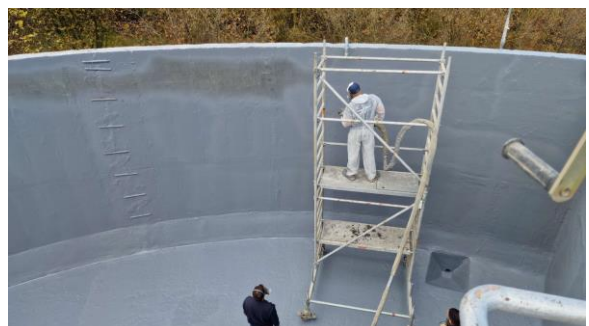
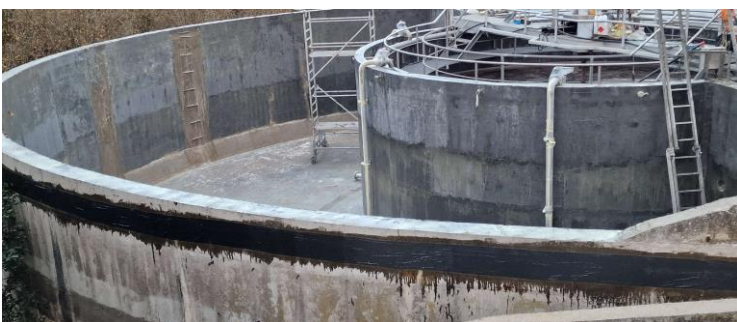
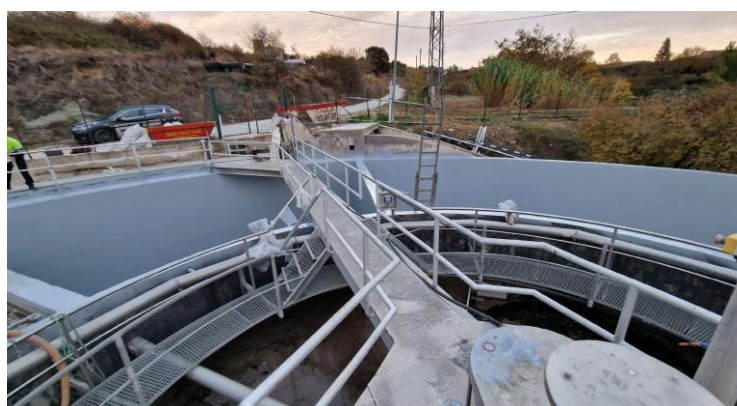
- Algunas armaduras presentaban oxidación y corrosión ya que no contaban con la protección adecuada para ambientes agresivos.
- Anteriormente ya se habían realizado reparaciones en grietas en los muros de contención.
- También se había actuado en juntas de dilatación para evitar filtraciones.
- También se habían realizado previamente refuerzos con fibra de carbono, con el fin de confinar los vasos y evitar la apertura de fisuras.

En resumen, se comprobó que parte de las reparaciones anteriormente mencionadas, no habían sido lo efectivas que se hubiera esperado, tanto por la insuficiencia de material, como por la posible mala ejecución de los trabajos.

Limpieza de depósitos: primeramente se procedió a la limpieza de fangos. Una empresa especializada procedió a su succión con un camión cisterna para su posterior traslado a una planta autorizada. Tras la retirada de los fangos se procedió a la limpieza de los depósitos con agua a presión.

Montaje de sistemas de elevación: se procedió entonces a instalar un andamio de aluminio ligero sobre ruedas en el interior de los depósitos para realizar los trabajos.

Saneado de las superficies de hormigón del depósito: se procedió al chorreado generalizado con abrasivo (brugglass) sobre las superficies de hormigón para preparar el soporte para los tratamientos posteriores.

Las armaduras vistas se limpiaron con cepillos metálicos manual es y amoladoras dotadas de cepillos de alambre, de modo que quedaran libres de óxido, e inmediatamente después se aplicó un producto pasivante en base cementosa.

Reparación puntual de superficies dañadas de hormigón mediante mortero de reparación tipo R4.

Medias cañas de mortero R4 en las líneas de encuentro de los diferentes planos de los paramentos de los depósitos.

Refuerzo del perímetro del vaso. Al exterior se realizó un refuerzo de confinamiento con tejido de fibra de carbono de 30 cm de ancho, adherido con resina epoxi, previa preparación del soporte.

Aplicación de imprimación mediante una resina epoxi 100% sólidos con cargas, sobre soporte ya preparado (PRIMER EP-1010).

Impermeabilización: mediante una aplicación de una membrana a base de poliurea pura con un espesor de 2mm. Se aplicó con un equipo de proyección en caliente (TECNOCOAT P2049).

Capa protectora de poliuretano alifático: Tras la aplicación de la membrana de poliurea, se aplicó mediante proyección con pistola air-les, una capa de poliuretano alifático – elástica y resistente a los rayos UV y agentes atmosféricos – como capa de protección y acabado, con un consumo aproximado de 0,3 Kg/m² (TECNOTOP 2C).
