FACHADA COLEGIO LESTONNAC, LLEIDA

Situación: Prat de la Riba, 38. Lleida.
Cliente: Colegio Lestonnac.

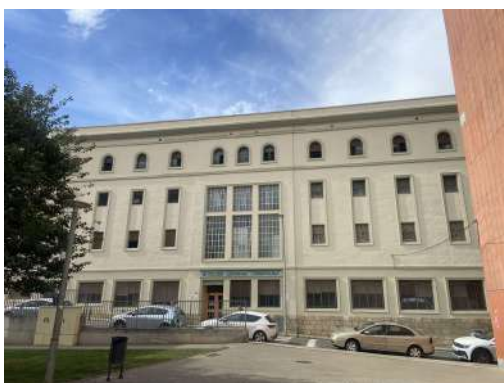
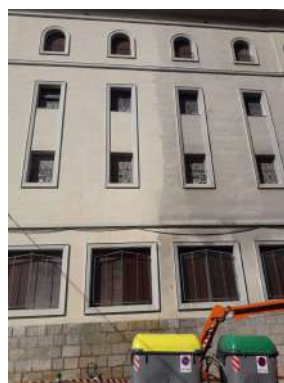
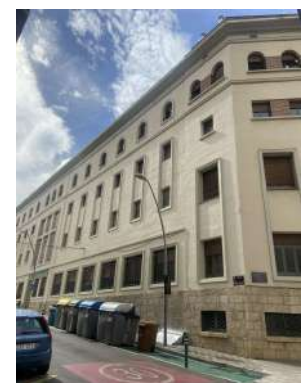
Se emplearon dos colores, uno general y otro para cornisas, impostas y recercados de ventanas. Dos colores - PROAKRIL de PROCOLOR
