REHABILITACIÓN FACHADA VIVIENDA EN GIMENEZS, LLEIDA

Situación: Gimenezs

Cliente: Cliente Privado.

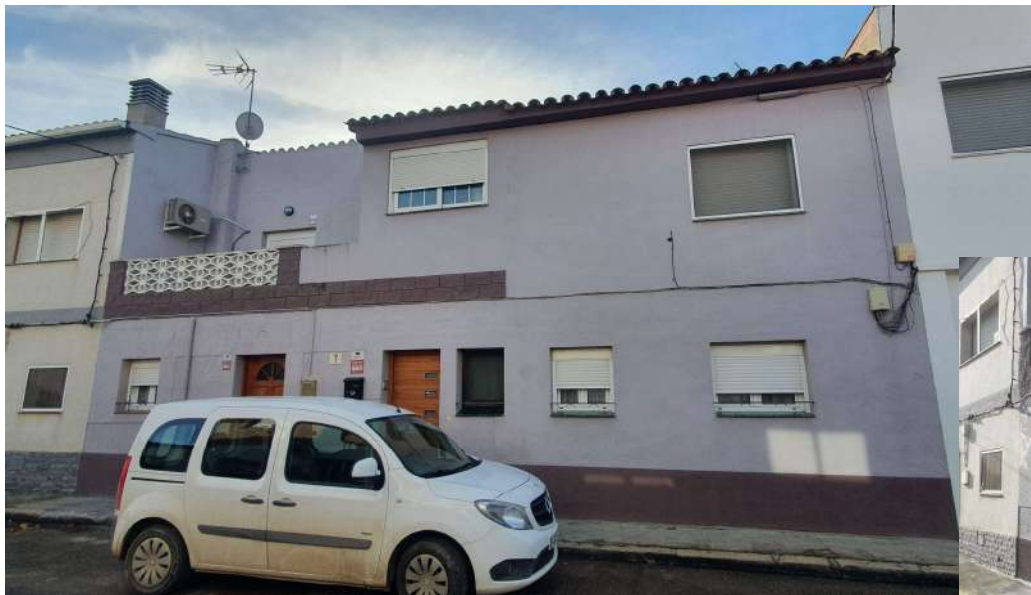
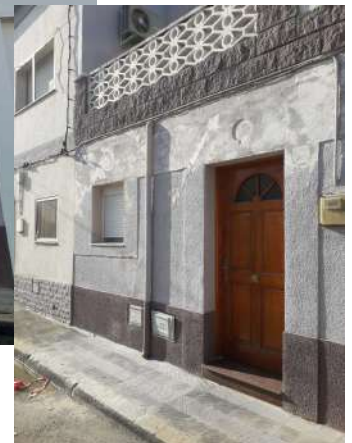
El inmueble se encuentra en Gimenezs y su revestimiento se encontraba en un regular estado de conservación debido al paso de los años y la exposición a los agentes ambientales. También se detectó la presencia de grietas y fisuras de diversa consideración. La fachada tiene dos plantas y unos 100m².

Se aplicó un **sistema antifisuras** de WEBER: un revestimiento flexible, impermeabilizante y transpirable cuyas principales ventajas son: su elasticidad, su capacidad de protección frente a los agentes externos, sus propiedades impermeables y su elevada adherencia sobre los soportes.

- La **preparación del soporte**: se procedió a realizar algunas reparaciones puntuales, a regularización de superficies, a la retirada de revestimientos y pinturas existentes y limpieza de suciedad y contaminación.
- La aplicación del **sistema antifisuras** de WEBER que incluye: el refuerzo de los puntos singulares, aplicación de 1ª capa de regularización con mortero webertherm base junto con la malla de fibra de vidrio, aplicación de 2ª capa de webertherm base y aplicación de revestimiento final (imprimación de fondo y acabado de mortero al siloxano de altas prestaciones (webertene advance).
